Inventário de Identificação de bens imóveis

IGREJA SANTA CECÍLIA

Livro de Tombo Histórico registro Nº: 004

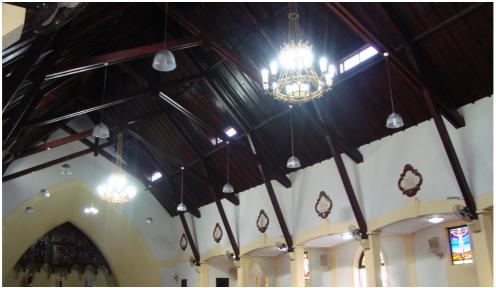
Figura 4- Detalhes da iluminação natural e lustres

A construção tira partido da entrada de iluminação natural, através das aberturas das mansardas proporcionadas pela inclinação do telhado. Ao centro da igreja os lustres majestosos, de ferro com coloração de bronze e candelabro de cristais, demarcam a nave.

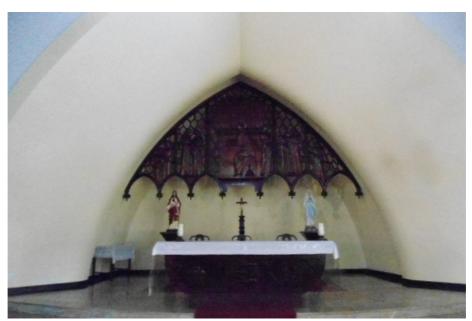
Figura 6- Altar principal

Com intuito de dar profundidade ao ambiente e dramaticidade, o imponente arco ogival do altar se afunila criando um nicho ao fundo, este recebe uma belíssima traceria, um verdadeiro rendilhado esculpido na madeira, trabalhada com esmero, acompanhando o desenho do arco, repetindo a forma ogival nos acabamentos da borda, coroando de forma graciosa o altar; os detalhes em madeira enaltecem com nobreza e requinte toda a igreja, porém esse elaborado ornamento é de maior destaque, na madeira é entalhado a cena eucarística, uma leitura bíblica, em que o artista toma cuidado com as expressões dos personagens, dando mais forma e sensibilidade a obra. A mesa ao centro também é decorada por entalhes de pães, peixes e vinho, suas extremidades são abaloadas e formosas. Com revestimentos claros o altar possui uma clareza sobressalente.

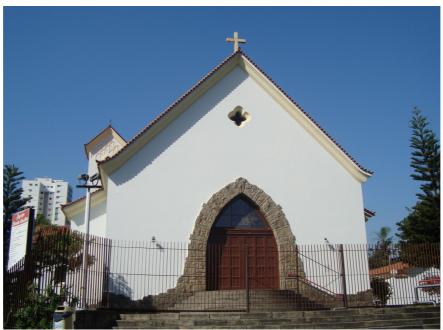
Figura 7- Fachada Principal

A singela fachada, é praticamente limpa de adornos, exceto pela cimalha de alvenaria decorada ao estilo neocolonial que destaca o telhado de inclinação aguda de estilo Nórdico Europeu, há ainda uma pequena rosácea alinhada com a face interior da parede, revelando exteriormente toda a robusta espessura da empena; no ponto mais alto encontra-se o crucifixo. Um baldrame revestido de pedra circunda a edificação, que fica em um nível mais elevado em relação a rua, o revestimento de pedra contorna também a portada principal. o acesso acontece por duas escadas em degraus arqueados de pedra que se "irradiam" a partir da porta principal.

Uma torre sineira ou campanário locado na lateral esquerda ao fundo da edificação guarda o sino e é bordeado por adornos em baixo relevo em formato de arcos, no cume encontra-se um galo dos ventos (tradicional cata-vento amplamente usado em torres sineiras que combina uma figura de Galo e uma Rosa dos Ventos simplificada).

Os contrafortes ficam destacados em ambas as fachadas laterais.
