*Inventário de Identificação de bens imóveis*

**CINE 9 DE ABRIL**

Livro de Tombo Histórico registro N° 001

- Denominação: Cinema Nove de Abril.
- Localização: Rua 14, nº 235, Vila Santa Cecília, Volta Redonda.
- Período da construção: 1959.
- Proprietário: Clube dos Funcionários da Companhia Siderúrgica Nacional.
- Uso atual/ Original: Cinema e Casa de Espetáculos / Cinema.
- Autor do Projeto: Arquitetos Ricardo Tommasi e Glauco do Couto Oliveira.

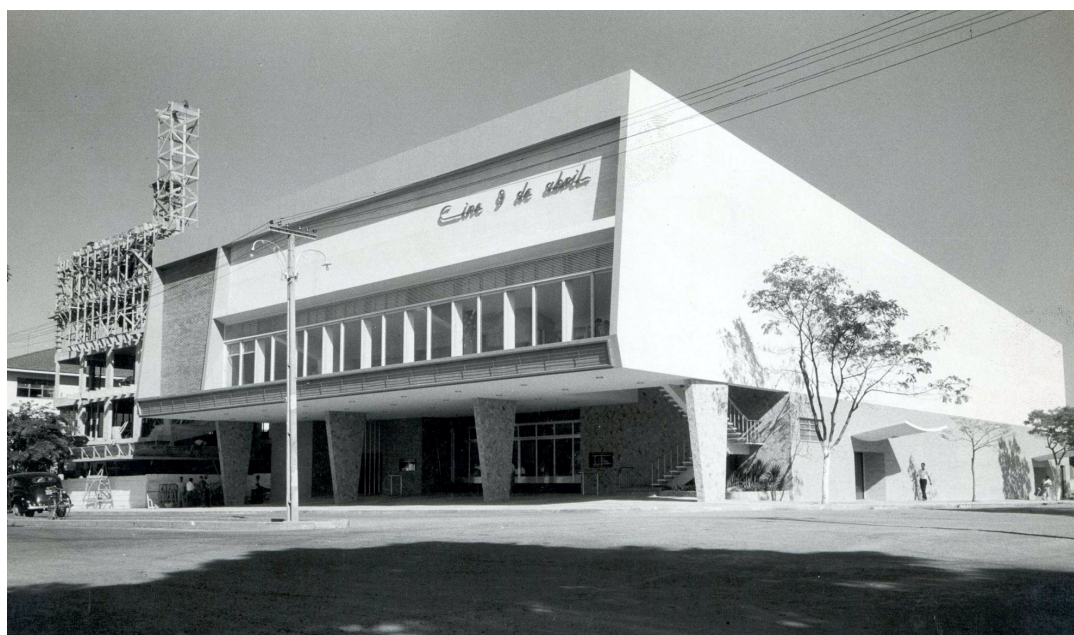
Isto é muito bem definido na arquitetura do CINE 9 DE ABRIL, de linhas retas e simples, sem ornamentos, exemplo concreto de um edifício econômico, limpo e útil, onde sua maior característica é a recém descoberta noção do Design. Um corpo sólido que se projeta sobre pilotis, liberando o pavimento térreo e criando um vasto Espaço Público.

Figura 1- Cinema no fim da década de 1950.

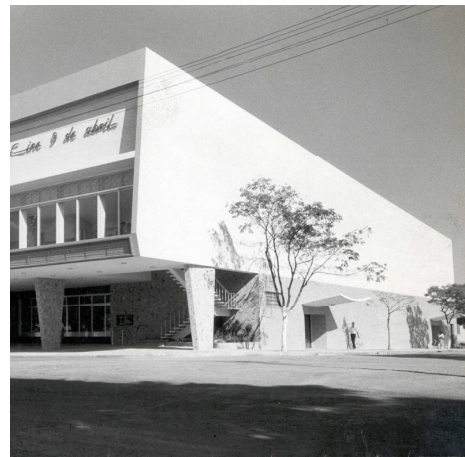
Prédio construído em linhas retas e sóbrias, utilizado formas geométricas que caracterizam o período Modernista, bloco de formato trapezoidal, os pilares seguem a mesma linha diagonal, escadaria em balanço, atenção especial para as marquises do acesso lateral em formato curvo.

Figura 3 – Fachada lateral.

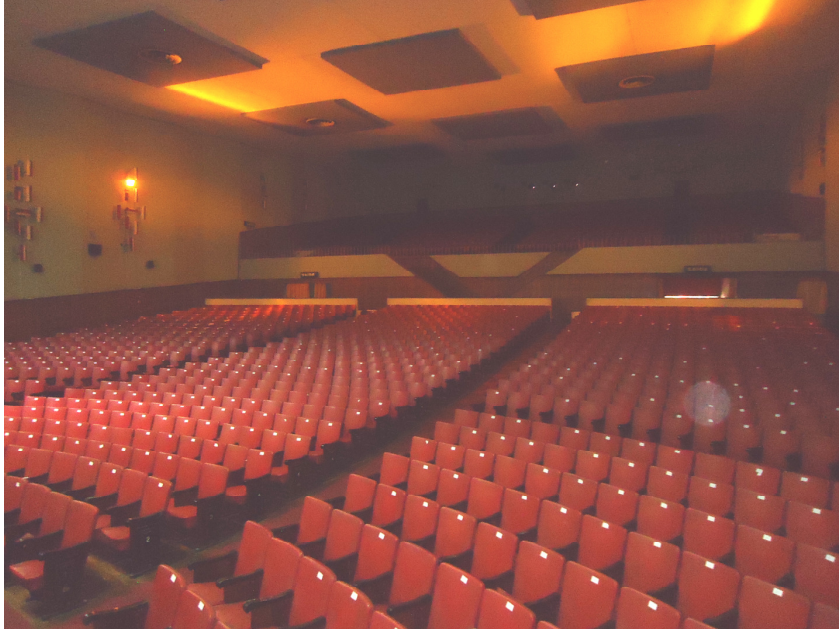
Mobiliário clássico com poltronas em madeira escura e couro vermelho, combinando com a cor do carpete, que se encontra em uso até hoje. Luminárias em estilo art déco, de formato geométrico. Revestimentos de pilares, pisos, tetos, bem como a utilização de cores, texturas e material variados atestam a apropriação do Vocabulário Modernista, em voga durante a construção de Brasília.

**Figura 5 – Mobiliário nos dias de hoje.**

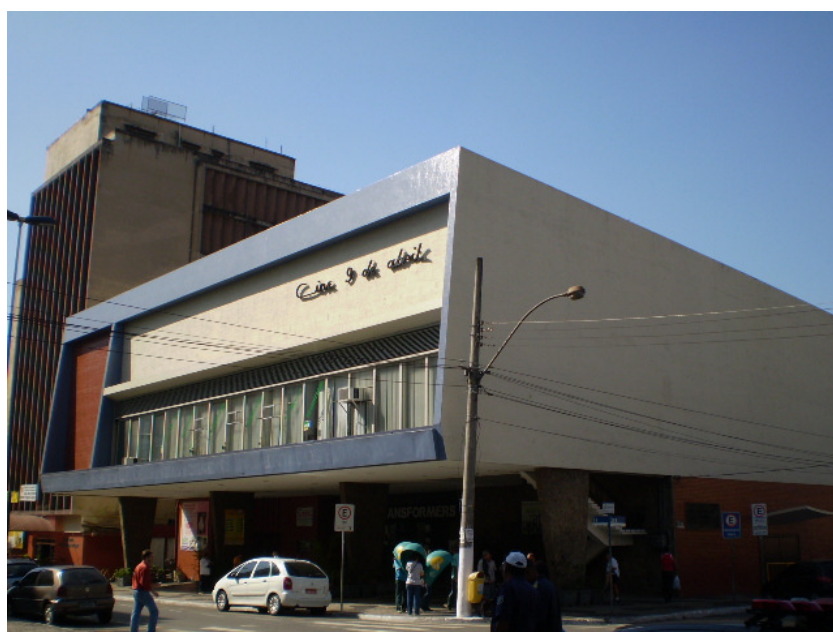
Uma ampla variedade de materiais foi utilizada no acabamento, de texturas e cores contrastantes, como pedra, litofina e pastilhas. Grandes janelas de esquadrias em madeira no segundo andar e os portões de acesso e saídas em ripas de madeira, fachada principal em linhas retas, com colunas revestidas em pedra bruta natural; no térreo, paredes revestidas em litofina vermelha e a mesma pedra; porta da saída de emergência em madeira; esquadrias em alumínio e vidro; fachada da sobreloja com moldura em pastilhas azuis; paredes em litofina vermelha e pintura PVA na cor branca; esquadrias em madeira e vidro, fachada posterior revestida em litofina vermelha e pintura PVA na cor branca.

Figura 8 – Fachada Principal

Fachada principal em linhas retas, com colunas revestidas em pedras; piso externo em pedra portuguesa preta e branca; no térreo, paredes revestidas em litofina

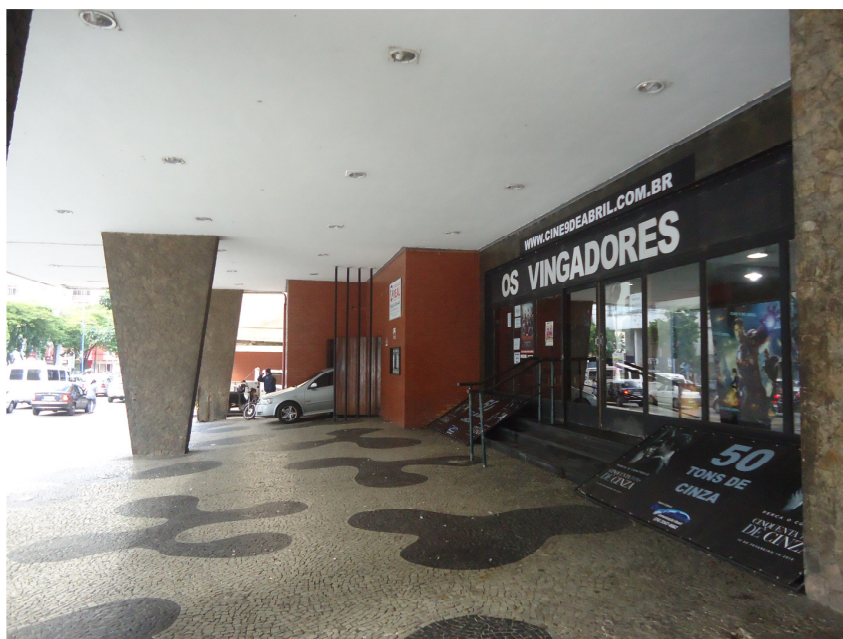
Calçadas de estilo moderno com extensa relação com o espaço público, explorando o pé direito elevado no pavimento térreo, liberando um espaço generoso e protegido para o passeio público em pedra portuguesa, que forma desenhos orgânicos de amebas pretas em fundo branco. Escada externa de acesso à sala de espera em granito preto; escada externa de acesso ao piso da sobreloja em granilite com corrimão em ferro e madeira;

**Figura 11 – Calçada da Fachada Principal.**

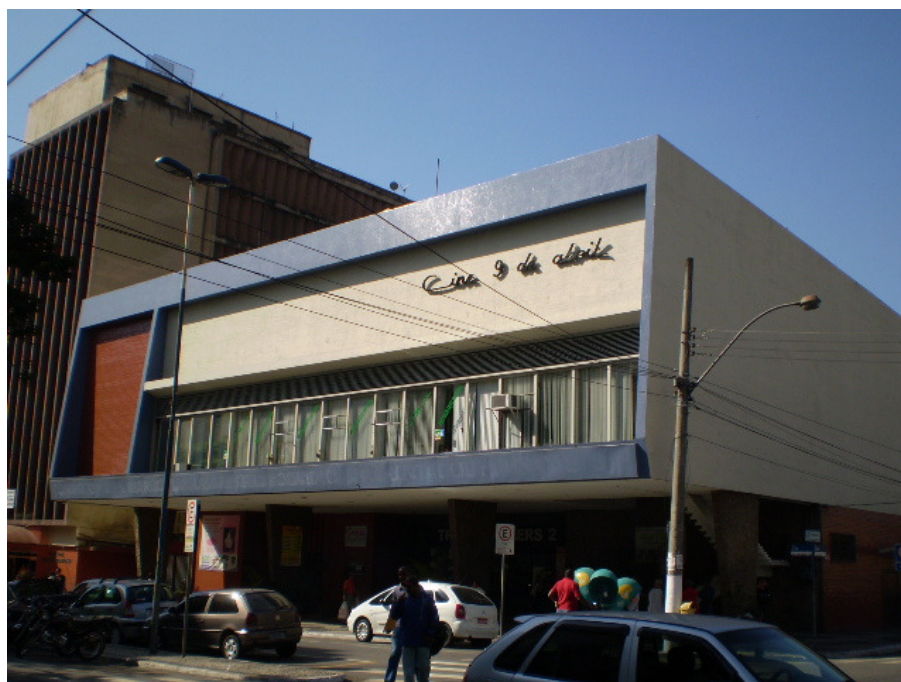
Embora o edifício apresente hoje um desgaste natural dos seus elementos internos e externos, devido à ausência de manutenção adequada, pode-se observar a preservação dos principais elementos que estabelecem a unidade tipológica de sua

arquitetura, tais como: os detalhes das esquadrias em fita; a variedade e a unidade de acabamentos com cores e texturas.

Figura 30 - Fachada atualmente.
